Treinbotsing bij Mereveld in 1958

In de nacht van 31 januari op 1 februari 1958 rijdt om 1.35 uur een goederentrein in op een andere goederentrein ter hoogte van Mereveld ten westen van Vechten. Er zijn geen slachtoffers, maar de ravage is groot. De mist met een zicht van minder dan 70 meter speelt een rol bij het ongeluk. Een reconstructie van de aanrijding.

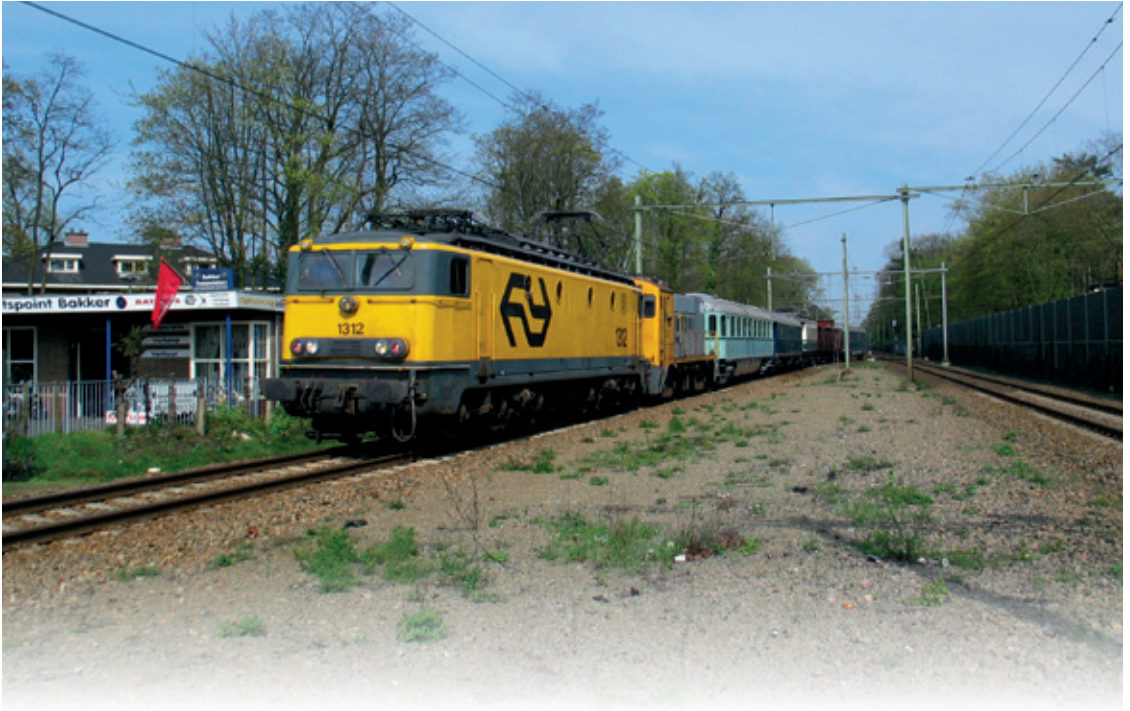
1. De locomotief van de voorste trein is later gefotografeerd door treinfotograaf Nico Spilt.

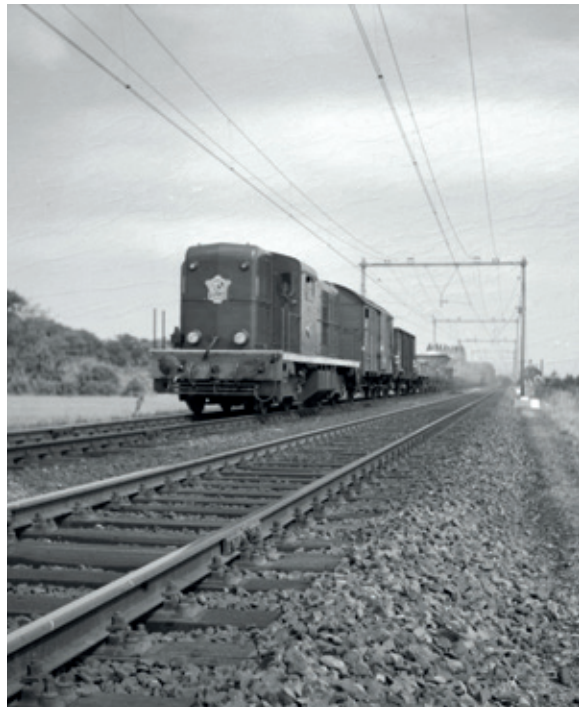
3. Een vergelijkbare locomotief, als die op de wagons reed. Bron HUA foto 154301.
